<b>OBIEKT:</b>	Zespołu Opieki Zdrowotnej Szpitala im. Jana Pawła II we Włoszczowie ul. Żeromskiego 28; 29-100 Włoszczowa – Kategoria Obiektu XXIII
<b>ADRES:</b>	ul. Żeromskiego 28; 29-100 Włoszczowa nr działki: 4455/4; obręb 06 id.: 0006; jedn. ewidencyjna 261306_4 Włoszczowa powiat: Włoszczowa; województwo: świętokrzyskie
<b>INWESTOR:</b>	Zespołu Opieki Zdrowotnej Szpitala im. Jana Pawła II we Włoszczowie ul. Żeromskiego 28; 29-100 Włoszczowa
<b>TEMAT:</b>	Ekspertyza techniczna dla zadania: Przebudowa Szpitalnego Oddziału Ratunkowego na potrzeby Zespołu Opieki Zdrowotnej im. Jana Pawła II we Włoszczowie

# OPINIA TECHNICZNA

**Dotyczy:** Przebudowy Szpitalnego Oddziału Ratunkowego na potrzeby Zespołu Opieki Zdrowotnej im. Jana Pawła II we Włoszczowie

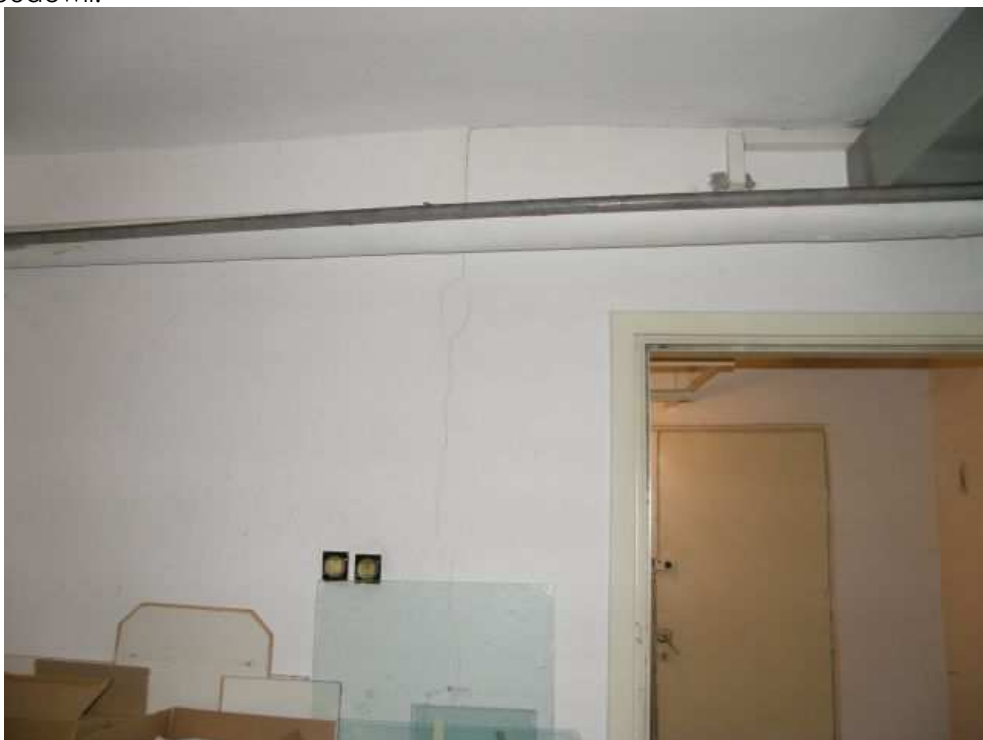
Rys. nr 4. Pęknięcie ściany działowej w osi 22.

W piwnicy stwierdzono rysę po obwodzie ściany działowej w osi 22 ( rys. nr 4) zaleca się rozebranie ścianki i jej ponowne wybudowanie z zachowaniem właściwego połączenia z konstrukcją nośną budynku. Wyżej wymieniona rysa nie ma wpływu na konstrukcję budynku i nie zagraża stateczności budowli.

Po analizie archiwalnej dokumentacji technicznej, przeprowadzonej wizji lokalnej stwierdza się, że stan techniczny budynku będącego przedmiotem opracowania jest dobry i zapewnia jego dalsze bezpieczne użytkowanie. Stwierdzone pęknięcia w ścianie działowej piwnicy w osi 22 nie ma wpływu na stan techniczny budynku a jest prawdopodobnie wynikiem niedbałego wykonania.
